# RAPPORTS DES LABORATOIRES

SÉRIE : *CONSTRUCTION ROUTIÈRE*  
CR-12

## Routes dans des régions en développement

Paul AUTRET

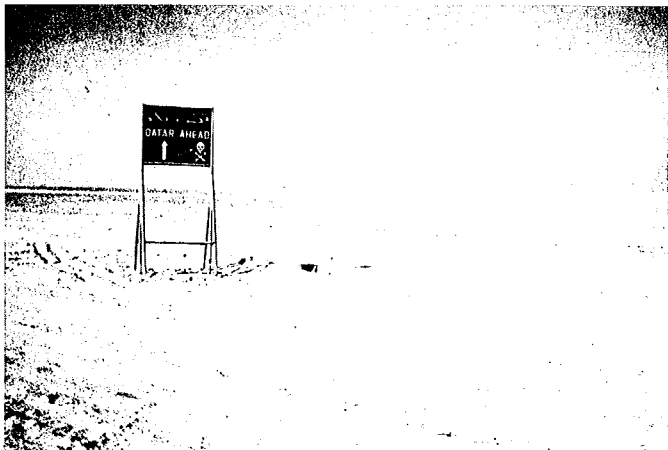
1. piste naturelle en sable dans un Emirat du Golfe Persique

◊ **La piste naturelle** : comme son nom l'indique, il s'agit d'une piste qui n'a fait l'objet d'aucun traitement particulier ; la circulation se fait à même le sol, en empruntant le tracé le moins mauvais parmi ceux qui ont été tracés par les véhicules précédents ; elle est entièrement dépendante des conditions naturelles du site. La piste naturelle existe et rend des services, comme on le montre sur les photographies 1 et 2, mais on en voit immédiatement les limites : l'absence de chaussée et l'absence d'aménagement tels que les fossés font que l'on maîtrise ni la possibilité de circuler, ni le temps de parcours.

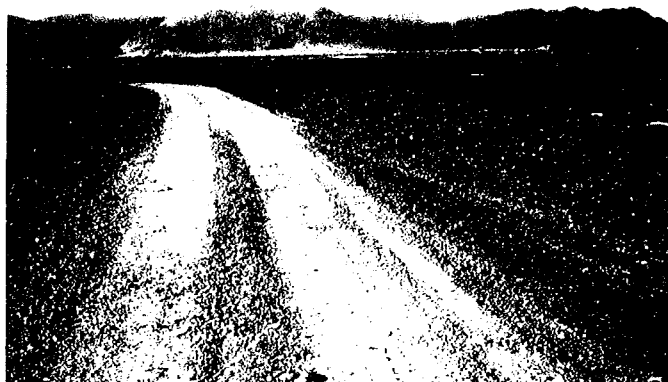
2. piste militaire sur cailloutis de piémont au Sahara

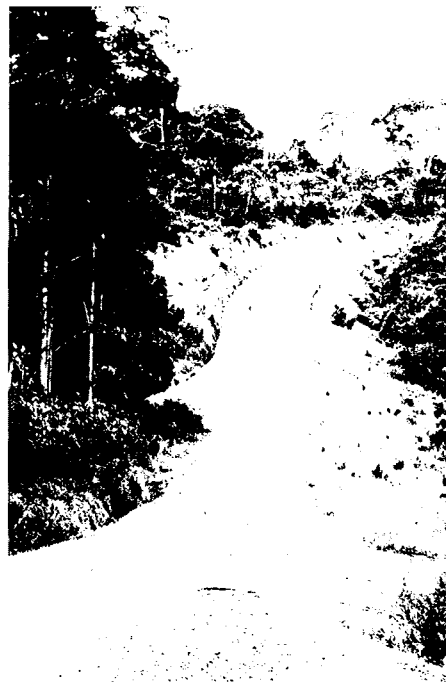
route élaborée au Gabon .6 (forêt des abeilles) chaussée en graveleux latéritique

Les exemples illustrés sur les photographies 4 (Asie) 5 (Amérique du Sud) et 6 (Afrique) montrent des chaussées construites selon des normes tout-à-fait équivalentes à celles de beaucoup de route revêtues.

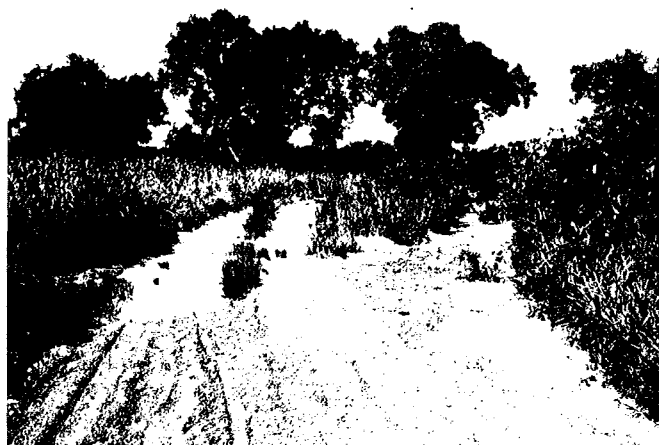
8. route en terre - région de Biankouma (Côte d'Ivoire) - exemple d'aménagement d'un point bas

Les photographies suivantes illustrent différents niveaux de la hiérarchie de ce type de classification, en allant du plus faible vers le plus élevé. Les premières (7 et 8) correspondent à des routes en terre supportant moins de dix véhicules par jour avec une vitesse de base de 25 km/h et un entretien biannuel (avant et après la période de cueillette ou la saison des pluies par exemple). Les suivantes (9 et 10) sont situées à un niveau intermédiaire : la chaussée et les fossés existent en continu et elles sont circulables dans de bonnes conditions en toute saison, cependant la vitesse de base reste faible en raison de la largeur de la chaussée et de la texture du revêtement. Encore un cran au-dessus et l'on atteint la catégorie des très grandes routes (photographies 11 à 16). Même si leur conception reste marquée par leur situation géographique, climatique et historique, elles conservent de grandes similitudes : caractéristiques géométriques permettant une vitesse de base élevée (supérieure à 100 km/h), ce qui veut dire de grandes largeurs de plateforme (10-12 mètres) et éventuellement de grands terrassements, chaussées régulièrement entretenues pouvant supporter plusieurs centaines de véhicules par jour.

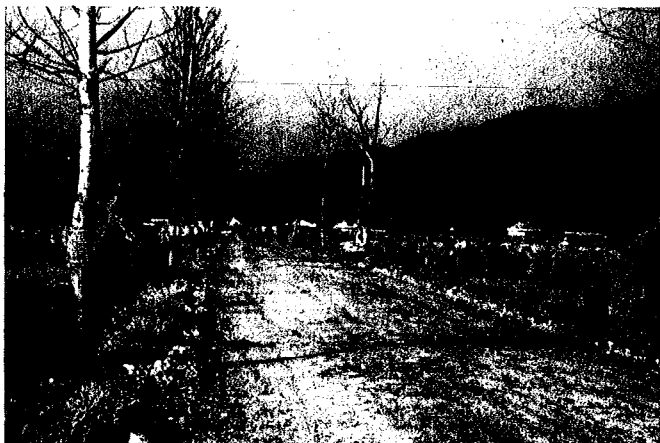
9. route agricole en Corée du Sud, avec fossés, accotement et chaussée constituée d'une grave alluvionnaire recouverte d'arène granitique (route de gun)

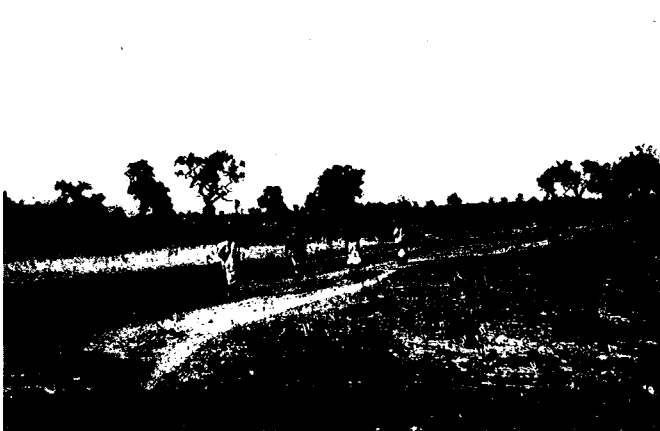
11. route élaborée de catégorie A (Mali - région de Bamako) - chaussée en graveleux latéritique et plateforme de plus de 10 m.

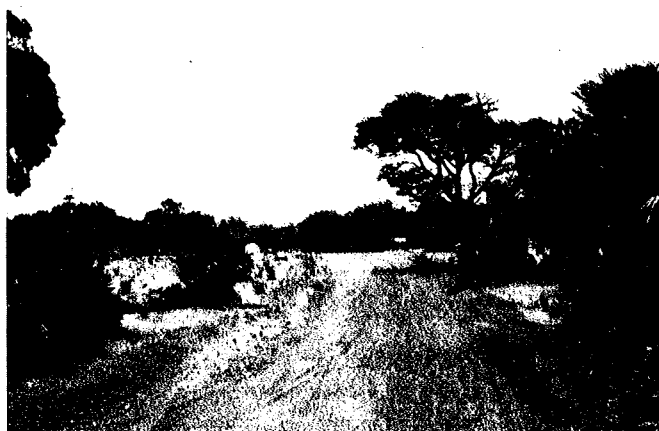
12. route Nationale n° 1 au Niger - DIFFA (région du lac Tchad) chaussée en sable (50 à 100u/j)

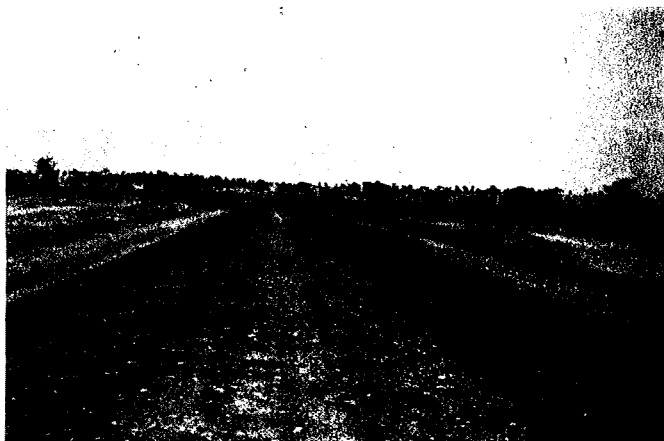
13. route de catégorie A au Sahel (ancienne route Agadez-Zinder au Niger) – chaussée en graveleux et plateforme de plus de 10 m avec fossés (50 à 100 véhicules/jour)

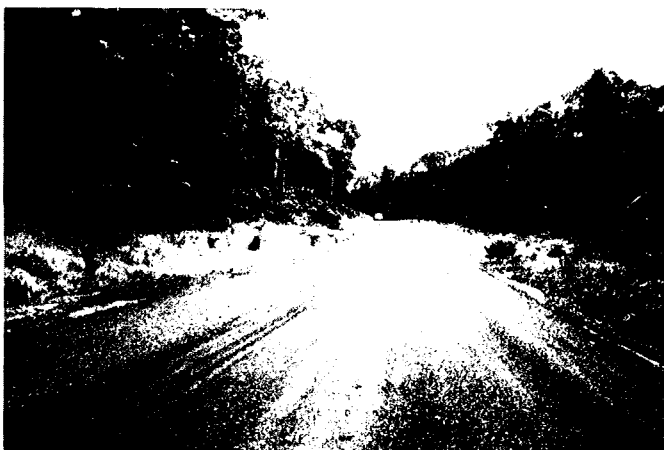
15. route de catégorie A en forêt équatoriale (Franceville-Okondja, Gabon) chaussée en graveleux latéritique plateforme de 12m déforestation sur 50 m – 50 véhicules/jour

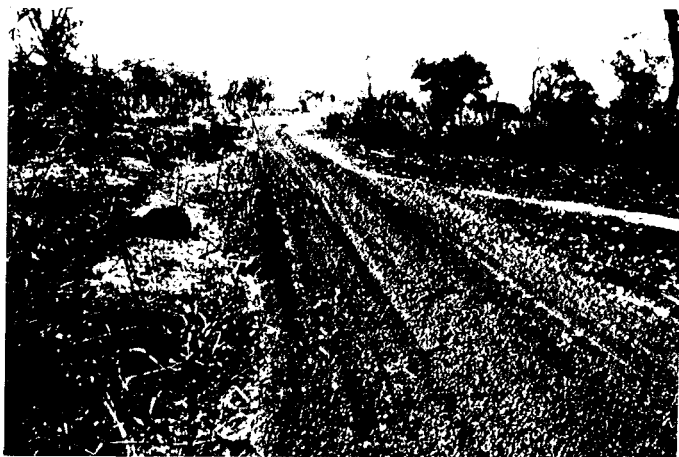
17. texture en graveleux roulant - Savane - région de Dialakoro (Mali)

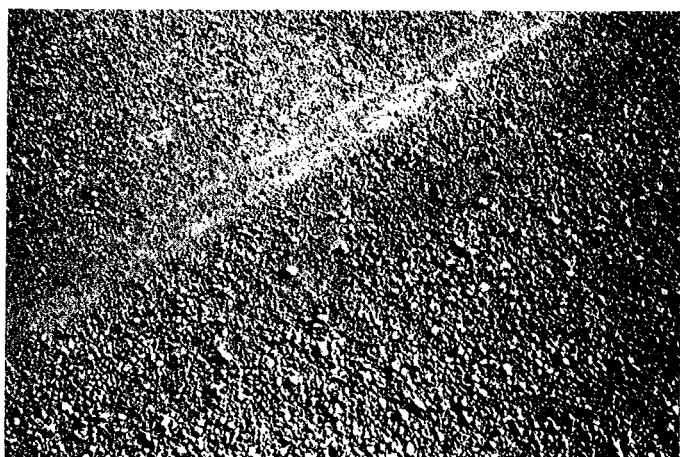
19. ségrégation sous trafic - les bandes de roulement sont dépourvues de graveleux libres chassés sur les bords

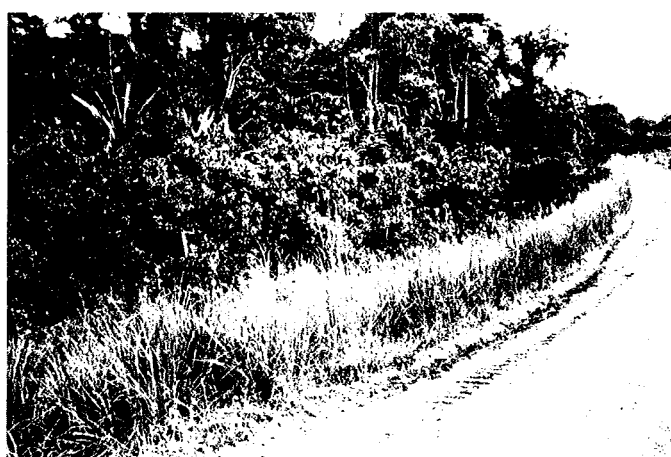
20. graveleux roulant dans un virage dû au rejet provoqué par le nivellement du petit entretien

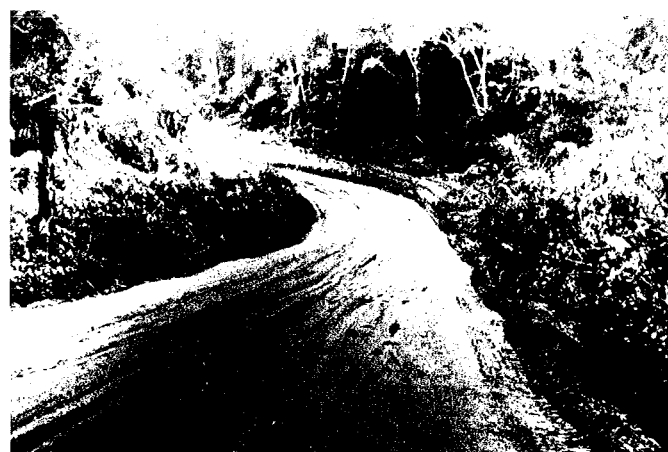
27. texture argileuse après un orage, un véhicule deux ponts est nécessaire pour franchir cette zone - Gabon région de Bitam

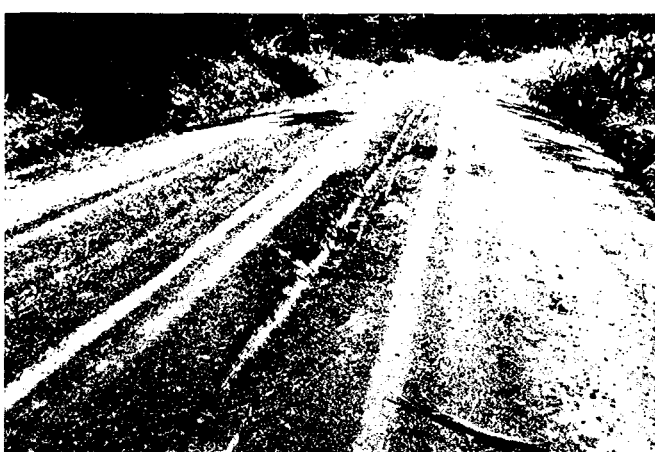
28. texture argileuse; frayée centrale qui n'a pas pu être réparée durablement par le reprofilage léger

Un graveleux latéritique très riche en éléments fins argileux donne une couche de roulement en apparence dépourvue de pisolithes, appelée texture argileuse (photo 23) , qui présente des fissures de retrait en saison sèche. L'uni (ou la qualité de roulement) peut être en saison sèche très bon ou très mauvais, s'il garde la mémoire des déformations reçues en saison humide (photos 24 et 25). En saison des pluies, la route peut être glissante et dangereuse (photo 26) ou même impraticable (photo 27). Les dégradations comme les pavés d'argile ou les frayées (photo 28) peuvent nécessiter de très gros travaux d'entretien (entretien lourd et non reprofilage léger).

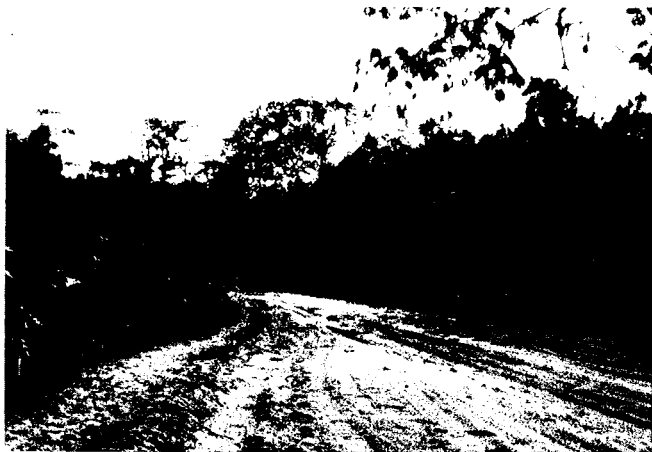
29. texture sableuse; mauvaise tenue de la surface et forte résistance au roulement - Côte d'Ivoire Plateau continental terminal

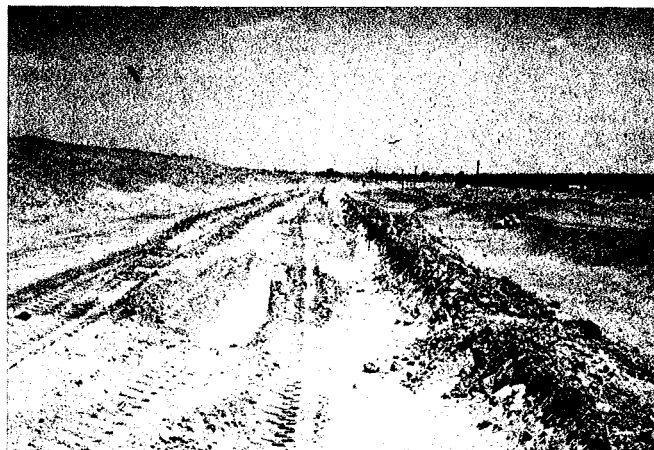
30. texture sableuse; dessiccation et perte de cohésion en surface - Sahara Tunisien - route Nefta-Azoua

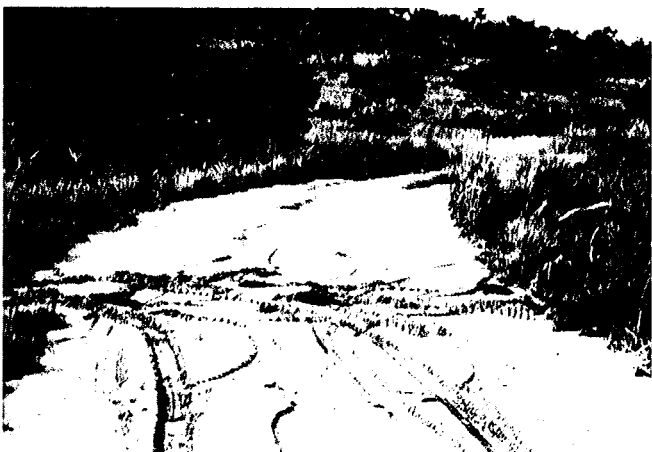
31. texture sableuse; sables extrêmement érodables plateaux Bateké- piste Leconi-Souba (Gabon)

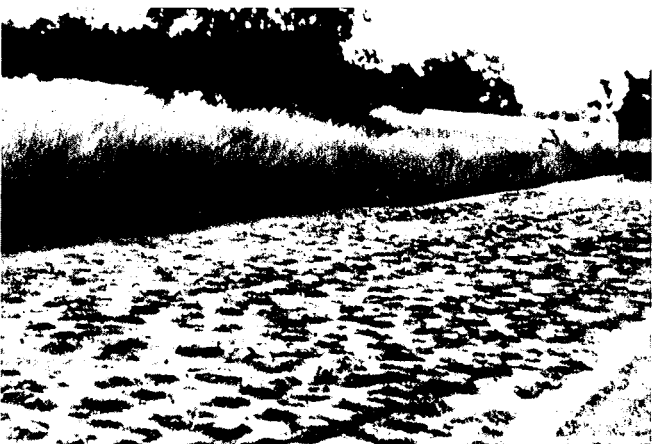
33. texture pierreuse; blocs de cuirasse latéritique belle planche d'essai pour amortisseur - l'ancienne route Sikasso-Koutiala (Mali)

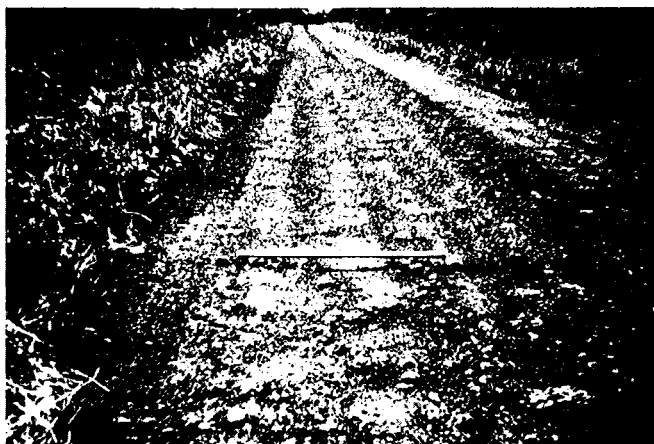
34. texture pierreuse; grave latéritique de trop forte dimension qui aurait nécessité un criblage avant mise en oeuvre - têtes de chat Gabon

La texture pierreuse présente des points durs en surface, parfois appelés "tête de chat", qui sont accentués sous le trafic. Les causes en sont multiples mais voisines : matériau possédant des éléments de trop grosse dimension, discontinuité des courbes granulométriques ou gros éléments déchaussés par le trafic de leur matrice qui manque de cohésion (photos 33 à 37). Le principal défaut de cette texture est la mauvaise qualité du roulement qui réduit la vitesse, augmente l'usure des véhicules et le coût généré à l'usager. Cette texture est également difficile à reprofiler et elle ne se prête pas facilement aux opérations d'entretien léger. A titre anecdotique, dans le type de nature et de texture, il faut se souvenir du hérisson (photos 38 et 39) et du macadam à l'eau, technique utilisant la pierre et l'argile pour donner d'excellentes couches de roulement. A titre historique, cette fois, la pierre a également été à l'origine des routes romaines et gauloises (photo 40).

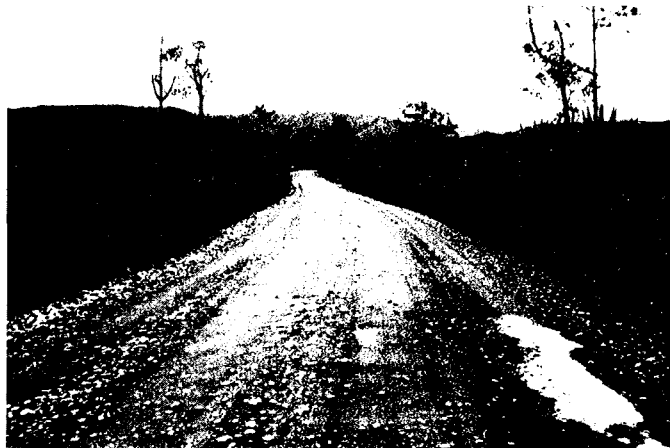
35. texture pierreuse, galets roulants ou enchassés dans une matrice argileuse Colombie

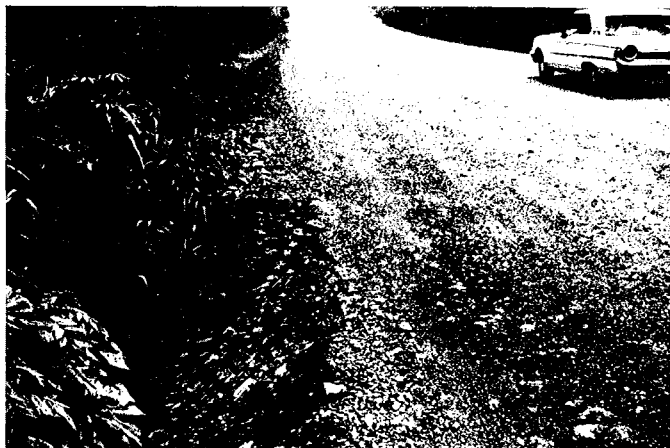
37. texture pierreuse, grave concassée sans cohésion Vénézuéla

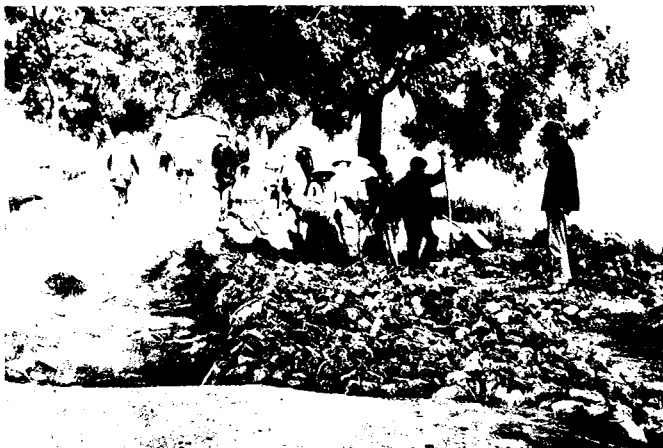
38. la technique du hérisson a encore ses adeptes Viêt-nam (région de Hanoï)

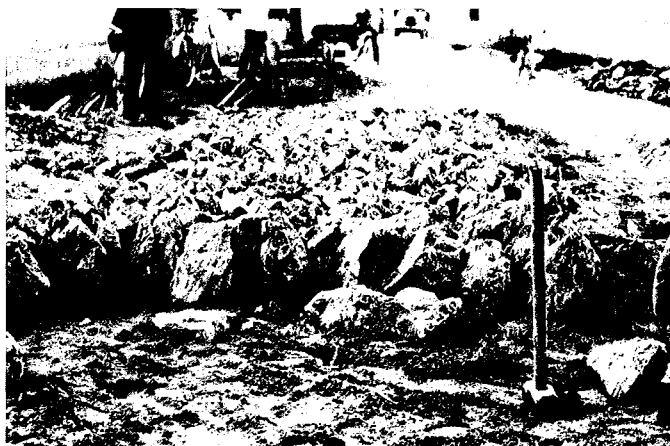
39. pose du hérisson sur lit de sable

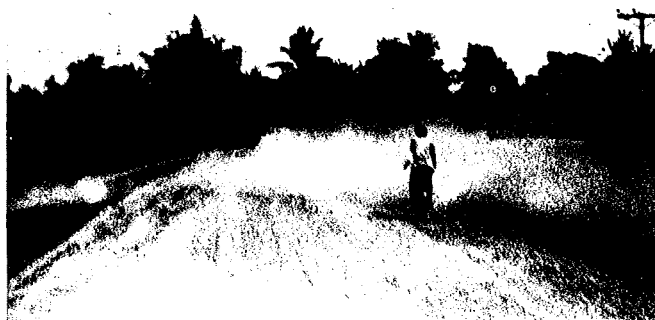
42. distance de visibilité du cycliste après le passage d'une voiture ? route de Vientiane à la rivière Nam Nung (Laos)

**La perte de matériau**, également connue sous le nom anglais de "*Gravel loss*", est due au dégagement de poussière et au rejet de matériau provoqués par les véhicules (photos 41 et 42); elle concerne indistinctement les 4 groupes de texture précédents. Le dégagement de poussière est très gênant pour les riverains d'où les tranchées coupe vitesse, installées aux entrées de village ; il peut constituer également un danger pour la circulation (photo 43). Cette perte de matériau est, avec les travaux de reprofilage, une cause importante de l'amenuisement de l'épaisseur de la chaussée (photo 44). Cette perte a été chiffrée à 25 tonnes par an et par km pour un trafic de 100 véhicules/jour. Elle est plus simplement exprimée en cm par an et elle atteint de 2 à 4 cm par an pour des trafics de 150 à 500 véhicules/jour.

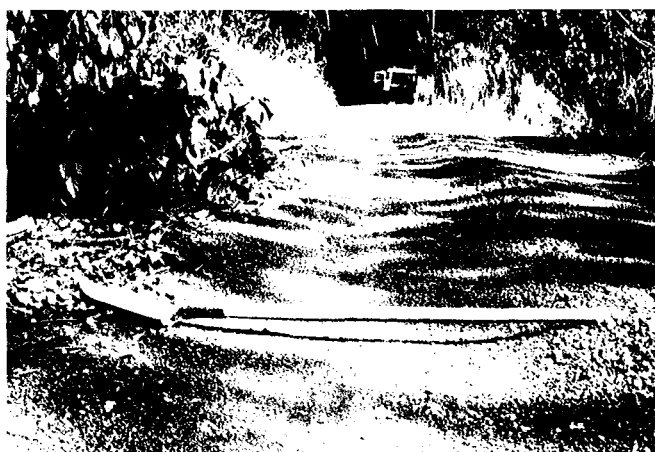
44. ornièrage dû au rejet des gravillons sur les côtés et au centre (Gabon)

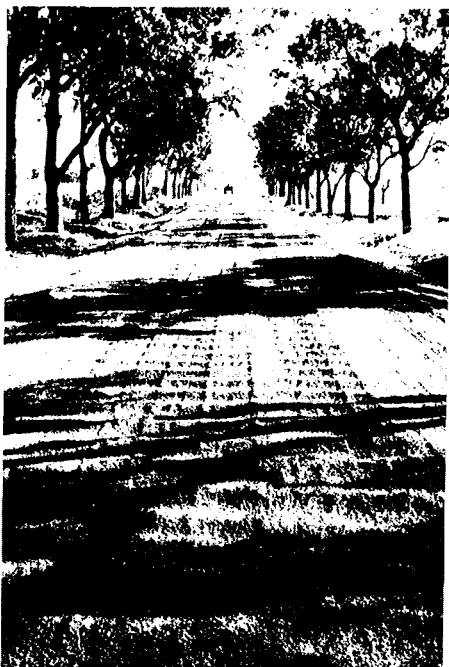
47. tôle ondulée en climat sahélien

La **tôle ondulée** est une dégradation spectaculaire bien connue des amateurs de rallye. C'est une déformation du profil en long pseudo sinusoïdale de longueur d'onde voisine de 60 cm à 1 m sur les graveleux et de 30 à 50 cm sur les sables (photos 45, 46, 47). Elle a donné lieu à de nombreux développements mathématiques pour expliquer sa formation à partir des équations caractérisant le fonctionnement mécanique d'un véhicule : le phénomène est engendré par les arrachements produits par les pneumatiques, modulé au rythme de la fréquence propre de la vibration des masses non suspendues des véhicules.

Pour ce qui concerne l'entretien, il faut savoir que la tôle ondulée en pays sec présente une forte différence avec celle que l'on rencontre en pays humide. Au Sahel, seule la couche de chaussée est touchée par le phénomène (photo 47). Dans les pays tropicaux humides, présentant une saison sèche, c'est aux périodes sèches que se forme la tôle mais elle affecte alors également le support sous-jacent (photos 25 et 48). La tôle ondulée apparaît sur les textures graveleuses et argileuses, moins souvent sur les textures argileuses et pratiquement jamais sur les textures pierreuses.

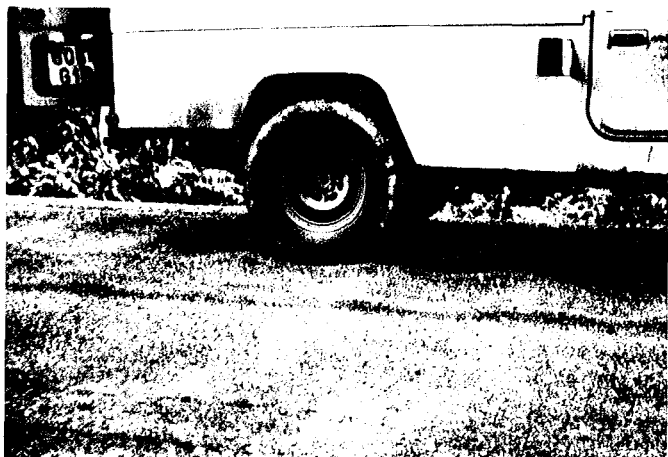
49. roue arrière du véhicule sur la tôle

Insupportable à petite vitesse (20 km/h), elle se fait beaucoup moins sensible vers des vitesses de 80 à 100 km/h mais elle devient alors un danger pour la circulation ; elle est éprouvante pour les mécaniques et les conducteurs et il faut donc la supprimer (photos 49 et 50).

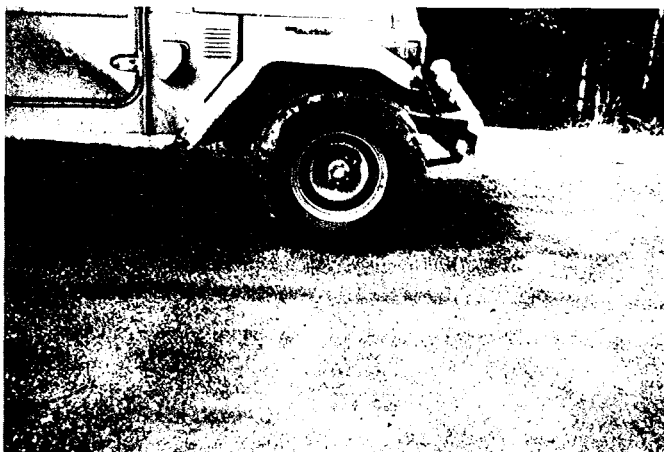
50. roue avant du véhicule sur la tôle; notez le déphasage des roues

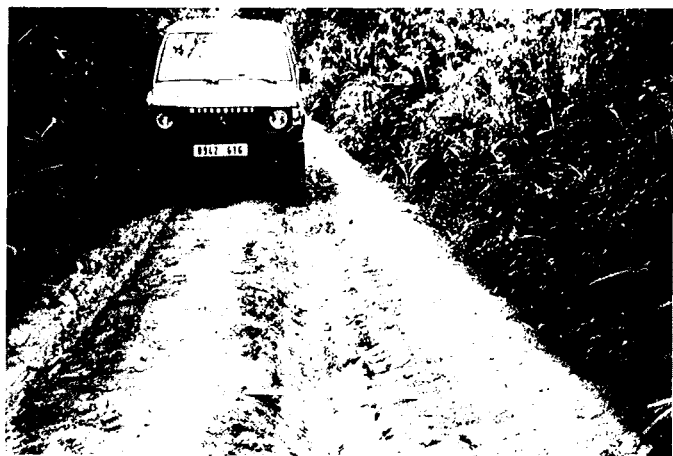
51. ornièrage dû à l'action combinée du trafic (canalisé sur 1 voie) et de l'eau (décohésion du sable)

Bien entendu le trafic est également responsable de dégradations plus classiques : orniérage aidé ou amplifié par l'eau (photo 51) ou chapelets de "nids de poule" (photo 52), décohésion de la couche de roulement dans le cas de sable sec (photos 53 et 54) qui donne des frayées sous un camion impraticables pour un véhicule de tourisme. Bien souvent, ces dégradations atteignent très rapidement des taux de gravité qui mettent en cause la structure, lorsque le nivellement léger ne peut plus les reprendre de manière durable.

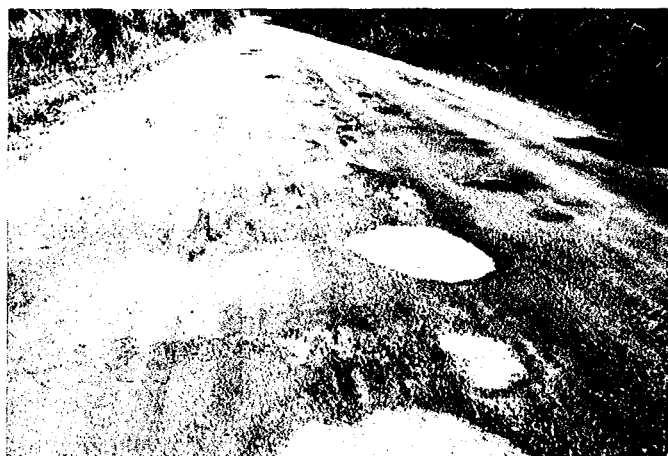
52. chapelet de nids de poule qui ne pourra pas être repris de manière durable par un simple nivellement

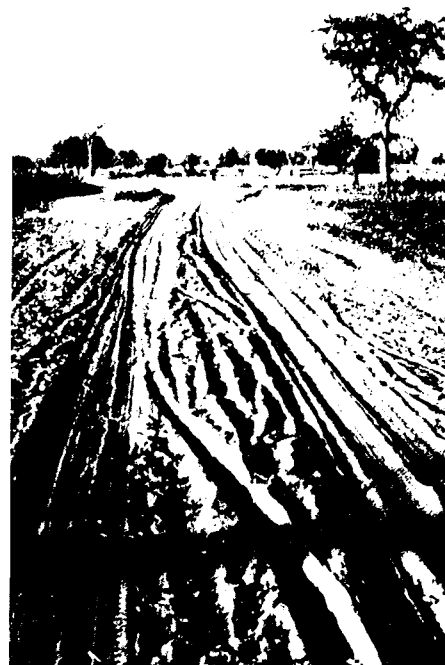
sable sec sans cohésion (Tchad) .54

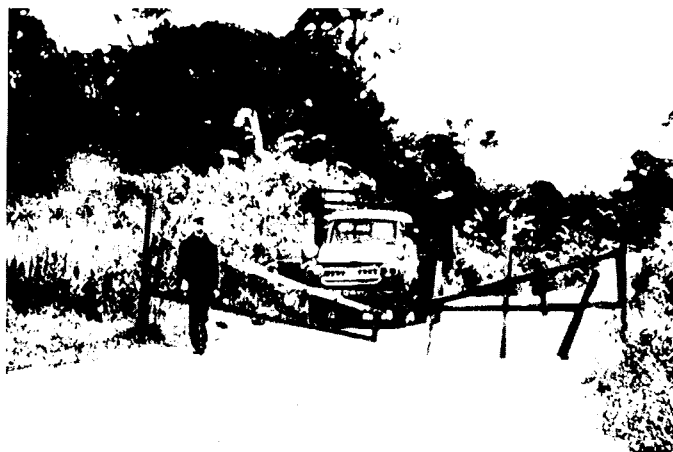
57. barrière de pluie - devinette : quel est le  
césame qui ouvre la barrière ?

Les barrières de pluie sont destinées à protéger la chaussée pendant la période où elles est vulnérable du fait de son humidité de surface (photo 57). Elles sont là pour protéger un capital qui peut être détruit par un seul passage de camion (photo 58 - 59) et non pour indiquer aux usagers l'existence momentanée de passages d'eau comme on le croit parfois. Elles s'apparentent aux barrières de dégel dans leur principe.

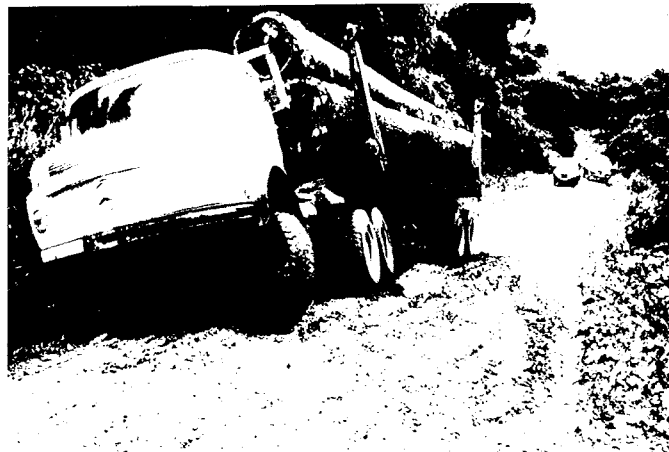
58. non respect de la barrière de pluie; notez les  
dégats provoqués par un seul camion. La route  
sera coupée après notre passage

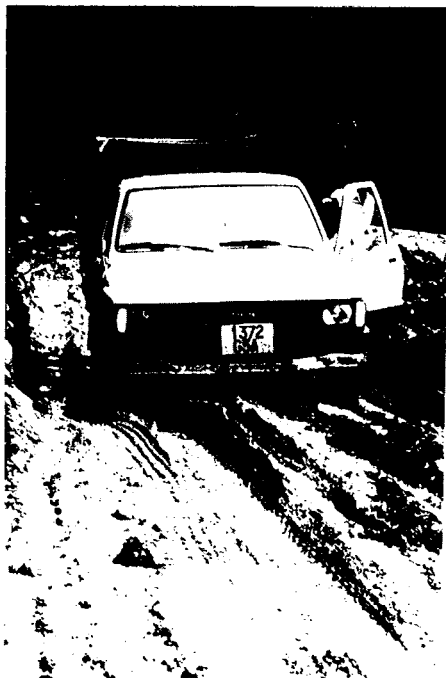
59. borbier : on passe avec un 4x4 ou un tire-fort; il y avait 15 borbiers de ce type sur les 109km de la route Tchibanga-Mayumba

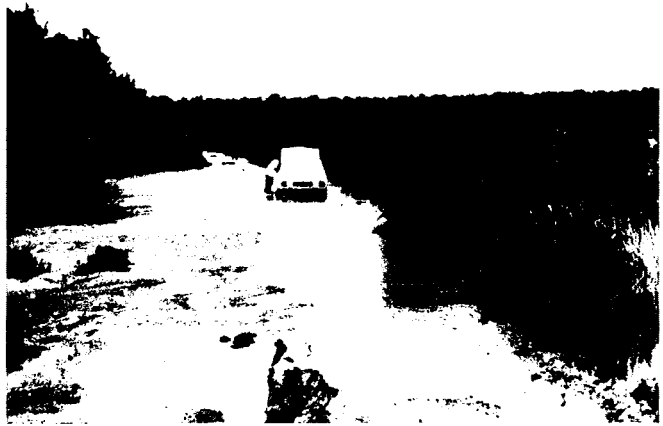
60. ce qui arrive quand la route est creusée au-dessous du TN - ancienne route Sikasso-Koutiala (Mali)

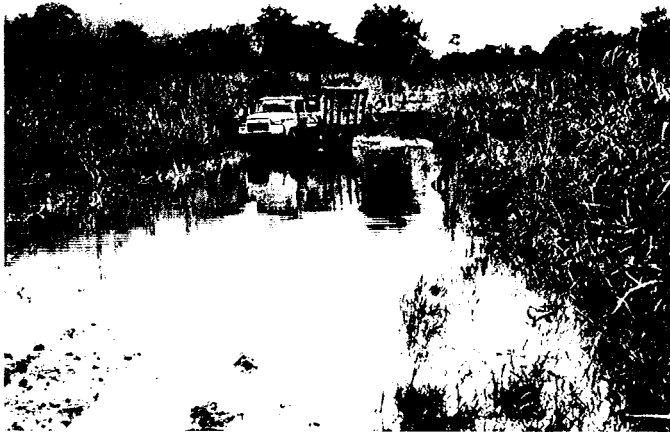
61. point bas pour la route: point bas pour le marigot - la route est coupée pour plusieurs jours - route Tchibanga-Voungou (Gabon)

L'eau aura deux effets importants : elle **coupe** la route et la circulation en cas d'erreur de conception de la ligne rouge, elle **érode** la chaussée et les fossés en cas de déficience du système d'évacuation des eaux de ruissellement. Parmi les défauts de conception de la ligne rouge : la route creusée dans le terrain naturel au lieu d'être en remblai et qui sert donc d'exutoire en période des pluies (photo 60) ; le point bas du profil en long qui est également le point bas du marigot voisin (photo 61).

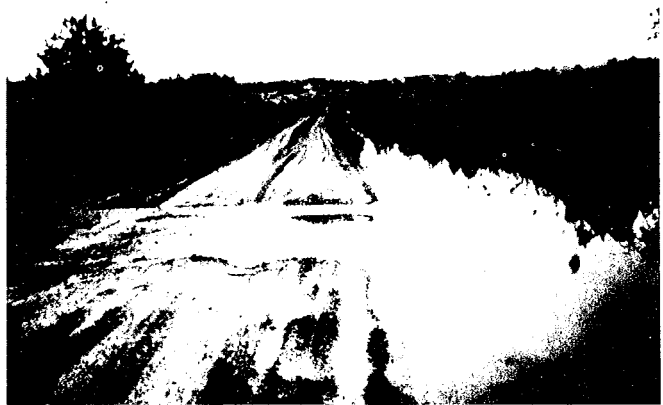
62. point bas non busé : l'eau traverse quand même

Parmi les défauts du système d'évacuation des eaux de ruissellement : le point bas du profil en long où les eaux doivent changer de côté sans qu'il n'y ait de passage busé (photo 62), l'exutoire latéral du fossé creusé en sens inverse si bien qu'il remplit le fossé au lieu de le vider (photo 63).

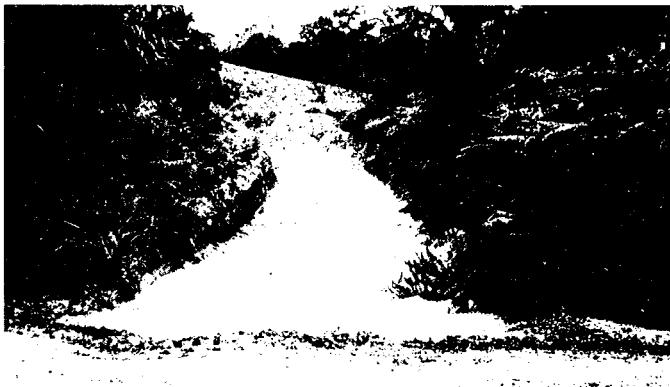
63. exutoire latéral destiné à évacuer l'eau des fossés - réalisé à l'envers il alimente la chaussée

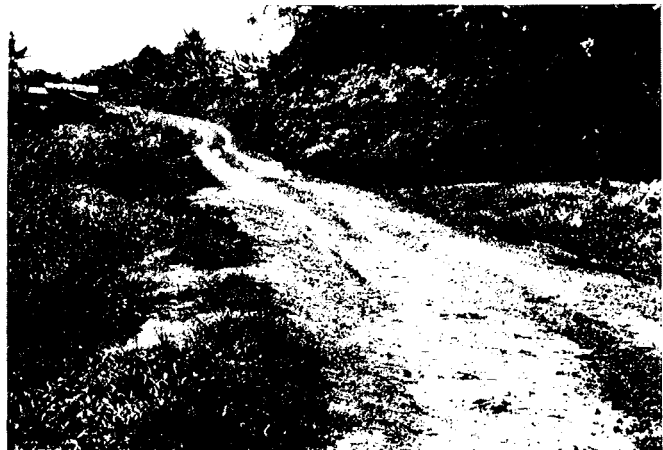
64. fossés absents ou inefficients : l'eau circule sur la chaussée

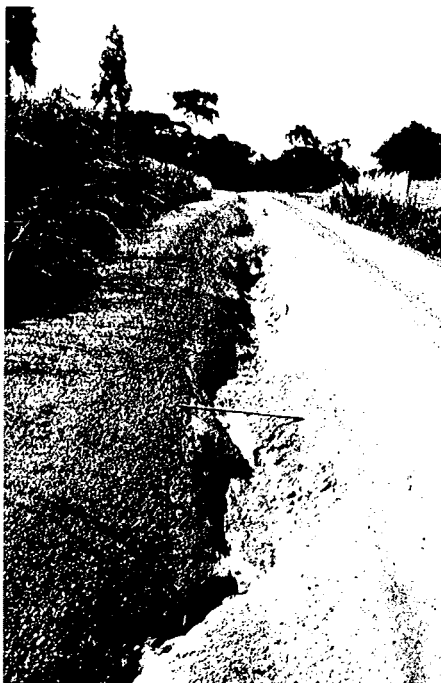
65. où elle peut creuser des ravines de plus de 20cm de profondeur, jusqu'au sol support - comment les réparer ?

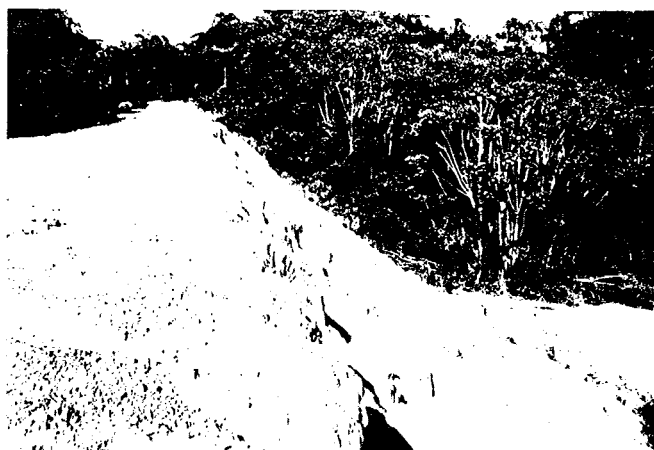
70. ravinement d'un talus où aucune descente d'eau (bétonnée) n'a été prévue

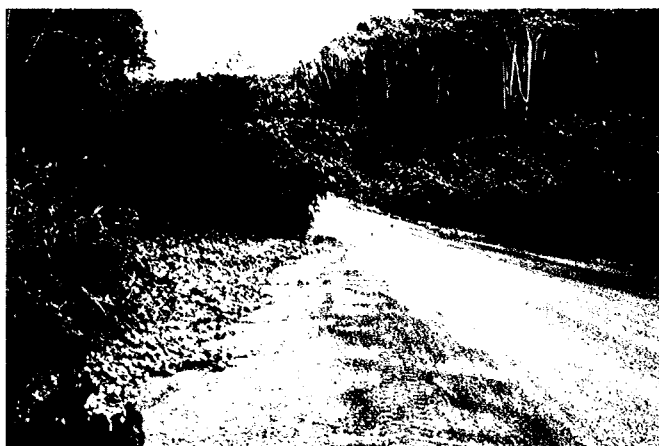
76. la végétation reprend ses droits malgré le déforestation

Parmi ces "prédateurs", il faut inclure la végétation qui est d'autant plus agressive que le type de trafic est faible et que le climat est humide. La végétation entraîne des dégradations accidentelles : chute d'arbres (photo 73) et glissement de talus (photo 74) qui obstruent la chaussée ; elle entraîne également des dégradations permanentes et progressives : la nature reprend ses droits et avale la chaussée en quelques mois si l'on n'y prend pas garde. Cela commence par les accotements qui, peu à peu, sont envahis et finalement , la route est complètement phagocitée (photos 75-80).

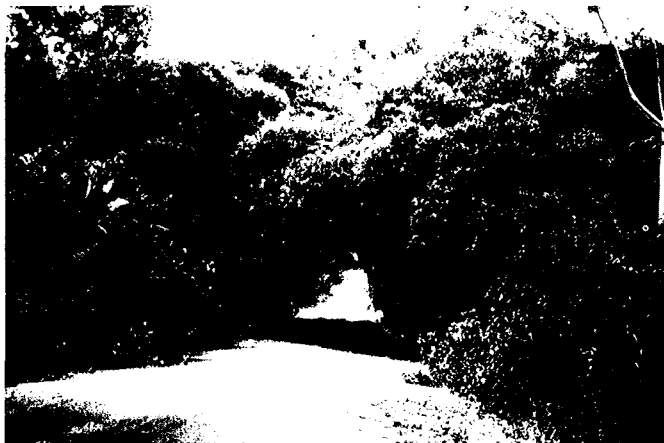
77. tunnel de bambous : absence de soleil sur ce point particulier

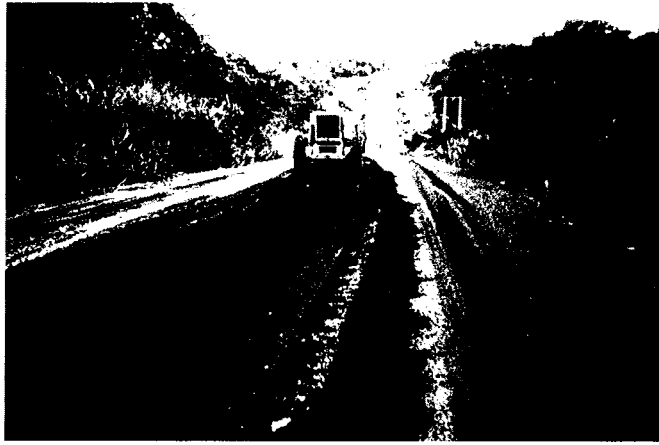
81. profilage léger avec une niveleuse sans compactage

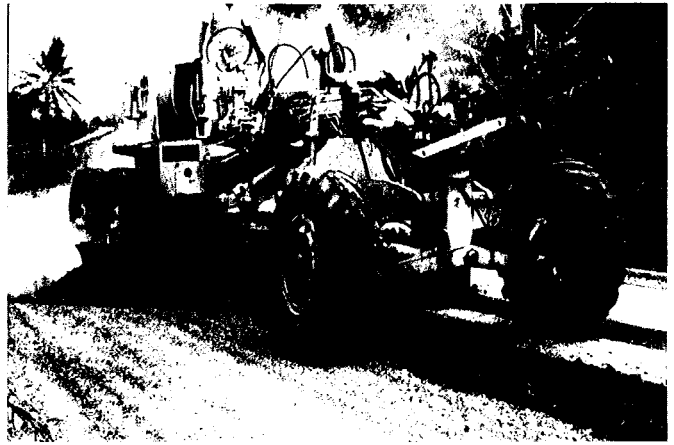
82. entretien léger - reprofilage à la niveleuse  
(personnel de l'Ecole des Conducteurs de  
Fougamou - Gabon)

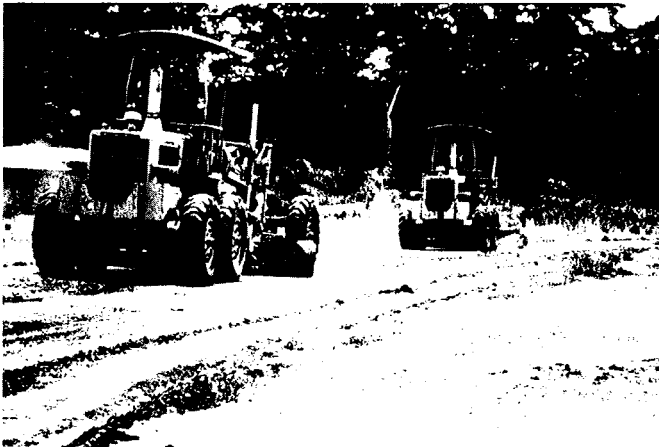
83. profilage avec deux niveleuses en tandem, sans  
apport de matériau ni de compactage

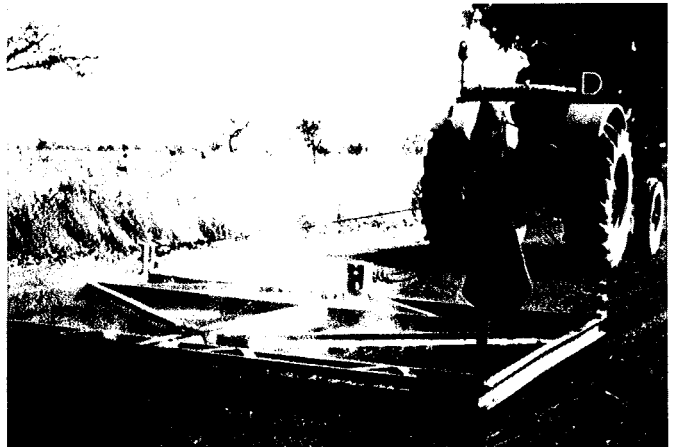
84. profilage léger : gratte tôle tiré par tracteur  
agricole

Certaines textures ou certaines dégradations de chaussée peuvent engendrer des travaux particuliers : c'est le cas de la tôle ondulée qui a conduit de nombreux inventeurs de grattes tôle à phosphorer avec plus ou moins de bonheur sur le sujet (exemple du gratte tôle à câble qui gratte la tôle, mais qui parsème la chaussée de clous métalliques).

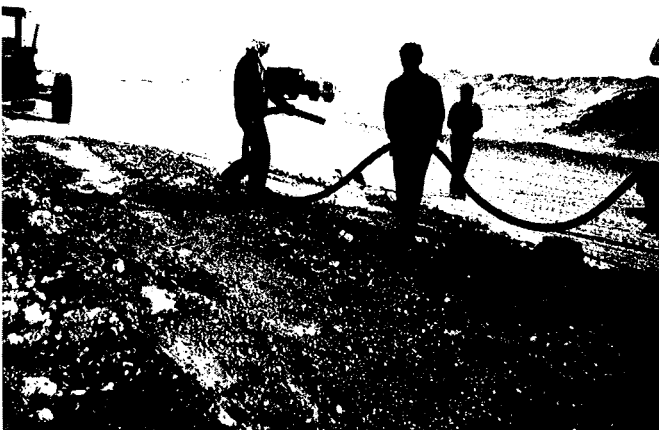
85. entretien lourd : rechargement d'une route dans  
les émirats arabes - opération d'humidification  
des matériaux

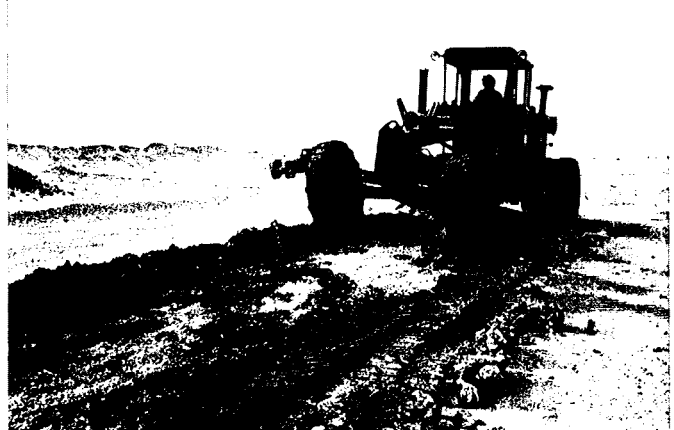
86. entretien lourd : réglage du matériau humidifié  
avant compactage

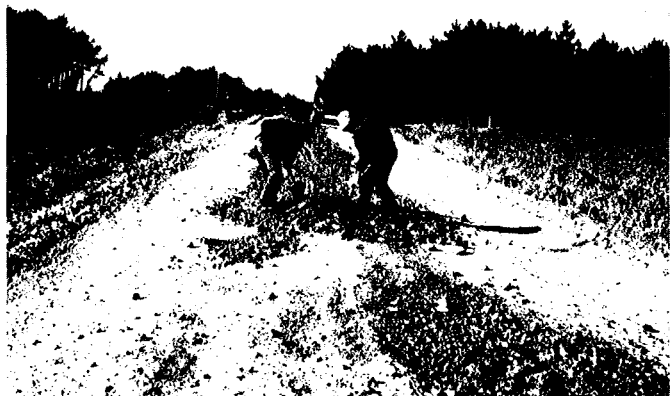
87. entretien lourd - rechargement des nids de poule et compactage (Corée)

La mécanisation, si elle est nécessaire, ne peut pas remplacer cependant les brigades manuelles dont l'intervention est nécessaire pour reboucher les "nids de poule" (photo 87) traiter les points singuliers et éliminer les bourbiers par exemple (photos 88 et 89). Chutes d'arbres, éboulement de talus, sont des dégradations ératiques qui nécessitent de faire appel à des brigades d'intervention ponctuelles disposant de l'équipement adéquat (photo 90).

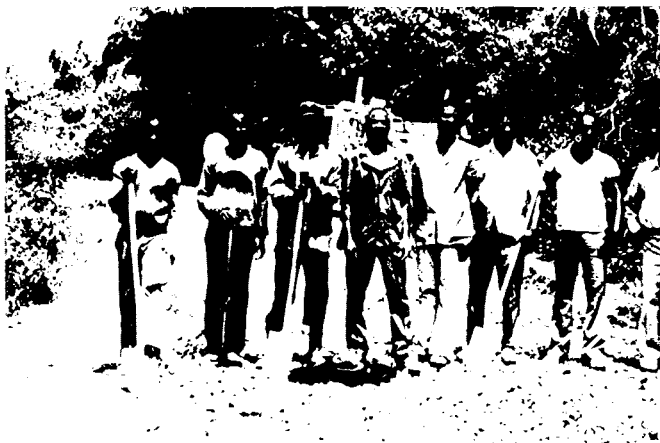
88. entretien lourd - brigade d'intervention pour réparer un bournier au Cameroun

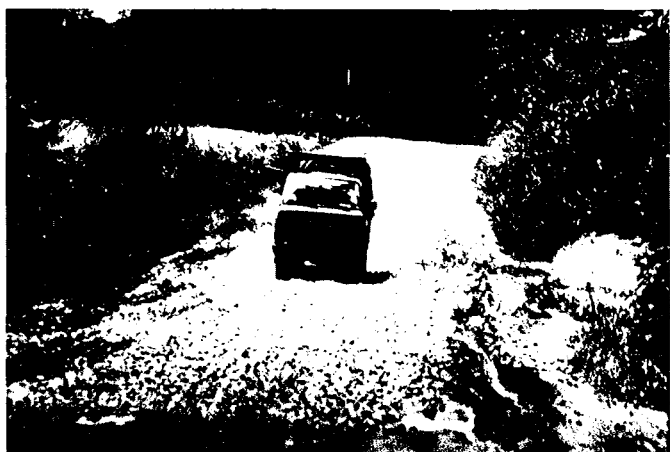
89. le travail terminé - la route attendra la fin de la saison des pluies pour une reprise locale

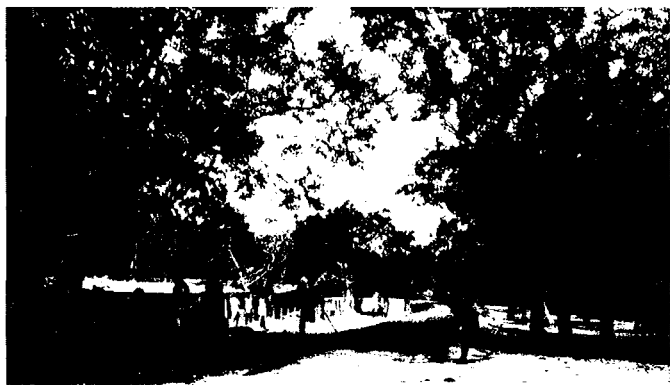
91. ré pandage très particulier d'une couche de base

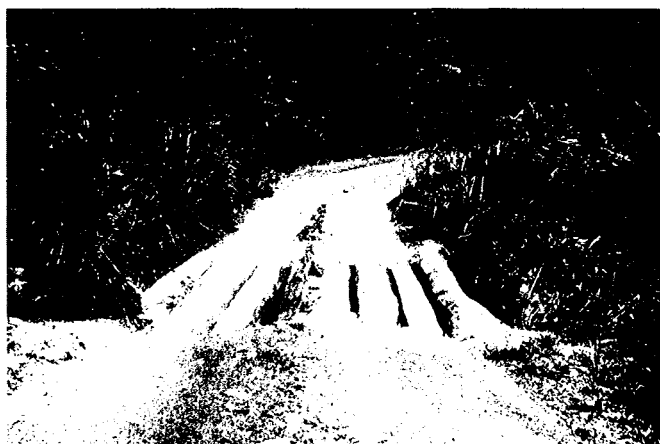
105. le même pour voiture

Originaux par rapport aux pratiques des pays industrialisés sont , par contre, les ponts constitués de troncs d'arbres. Certains sont faits pour les piétons (photo 104) d'autres pour les voitures (photo 105). Certains sont recouverts de grave argileuse en guise de tablier, d'autres possèdent un platelage élaboré (photos 106 et 107). Enfin, certains allient le béton et la maçonnerie pour les culées et les piles et le bois pour les travées, ce qui permet alors d'atteindre des portées assez grandes (photos 108 et 109).

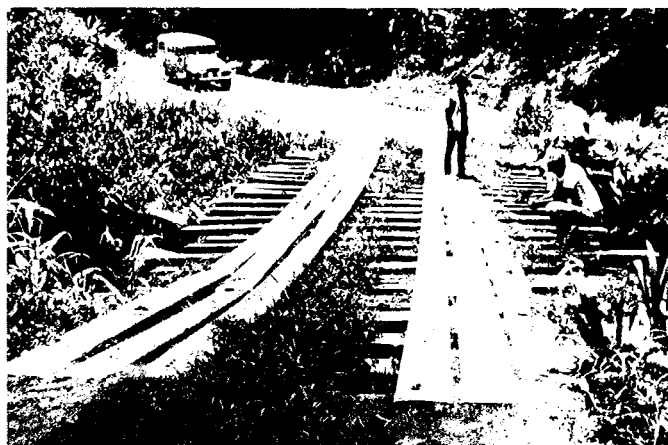
106. pont de troncs d'arbres avec platelage en planches et chemin de roulement

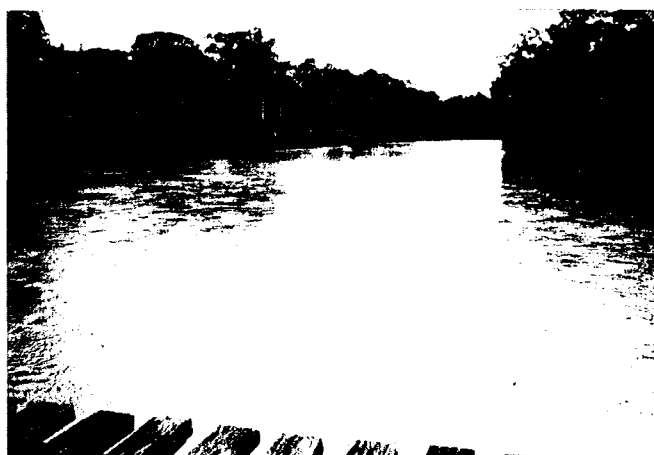
109. la Moukalaba (Gabon)

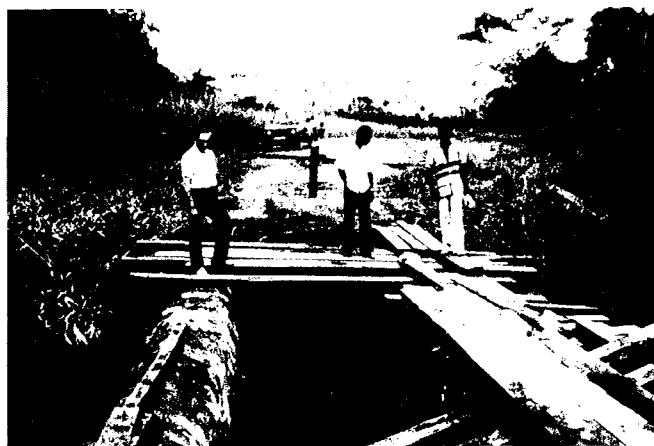
111. effet de la surcharge d'un poids lourd

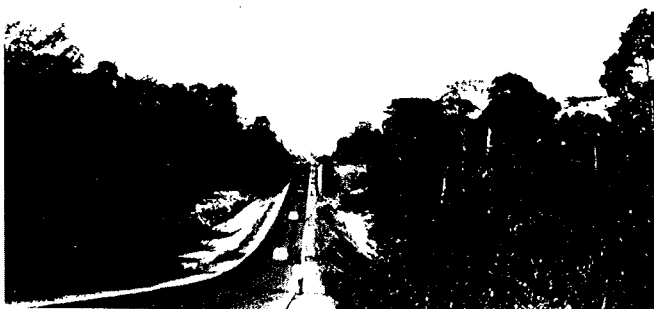
114. tracé moderne à comparer à la photo 111 - la route Abengourou -Aguibelekrou en Côte d'Ivoire

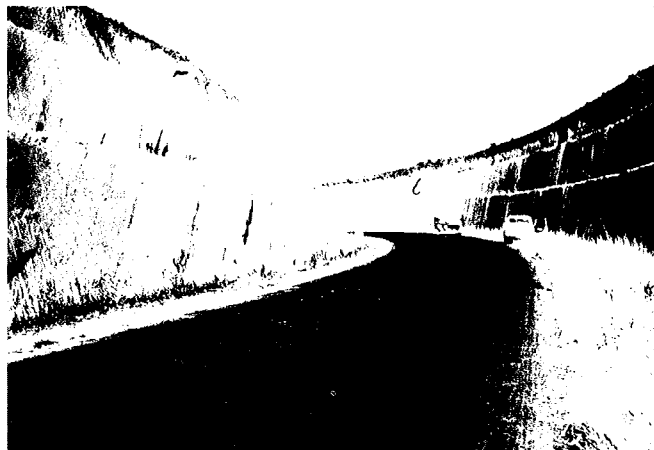
115. tracé moderne et talus à redans Madagascar RN1 région de Tsiraononandiby

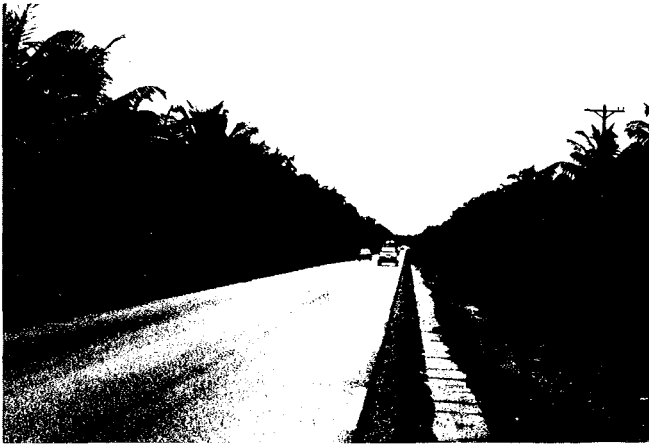
132. imperméabilisation des accotements - La côtière  
Abidjan-Grand Bassam Côte d'Ivoire

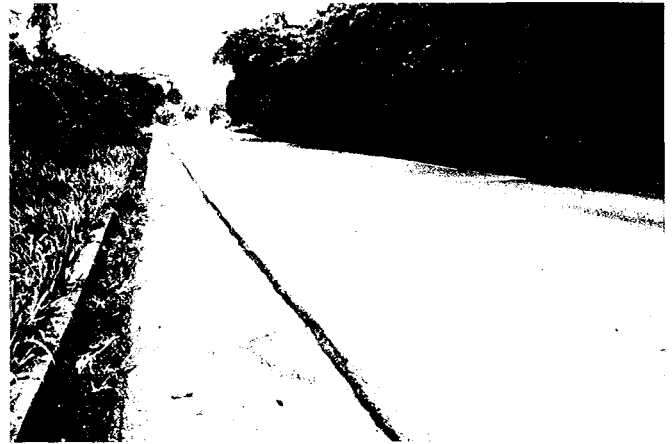
133. protection contre les pluies tropicales : la  
couche de base bitumineuse est prolongée  
jusqu'au fossé bétonné - Vénézuéla

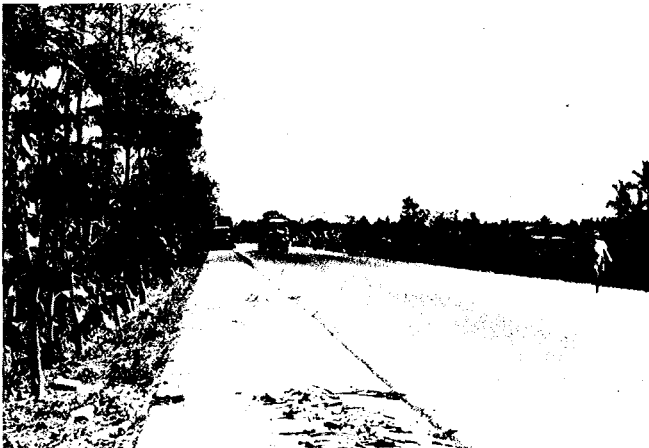
134. couche de base élargie servant d'accotement et  
supportant éventuellement le trafic Viêt-nam  
route Hochiminvill-Bien Hoa

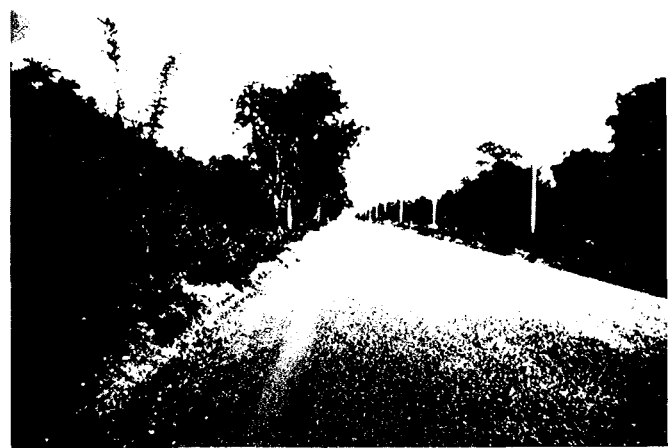
135. une belle chaussée en enduit superficiel au  
Laos

Quoique l'on puisse faire de belles chaussées en enduit superficiel (photo 135) et malgré cet avantage financier, il existe des pays en développement
