# RAPPORTS DES LABORATOIRES

SÉRIE : *CONSTRUCTION ROUTIÈRE*  
CR-12

## Routes dans des régions en développement

Paul AUTRET

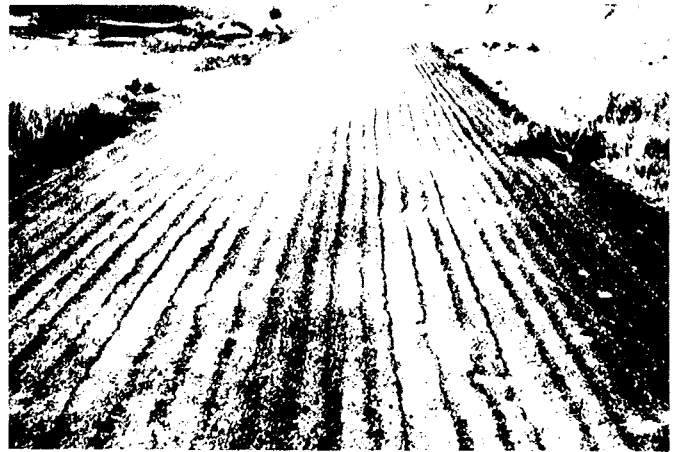
137. peignage généralisé d'un enduit (Madagascar)

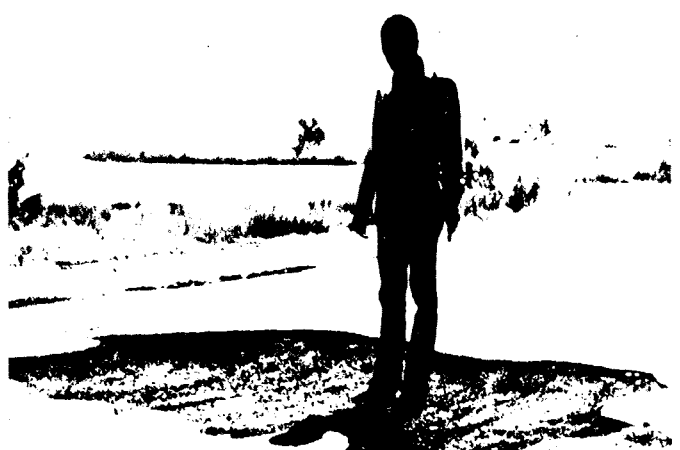
141. peut-on encore parler de nids de poule ?

Plus qu'avec un matériau enrobé, il faut être vigilant à l'approche des premiers désordres et intervenir à temps avant que ne se produisent "nids de poule" ou d'"autruche" (photos 140-141). Rien n'est pire que de circuler sur une route revêtue en mauvais état : les chauffeurs le savent bien et préfèrent créer une piste sur l'accotement (photos 142-143).

Les chaussées revêtues offrent deux types de dégradations : d'une part, des dégradations tout-à-fait identiques par leur genèse à celles que l'on trouve dans les pays industrialisés, même si elles atteignent des sommets inégalés (photos 139 à 142), d'autre part des dégradations plus caractéristiques de pays en développement .

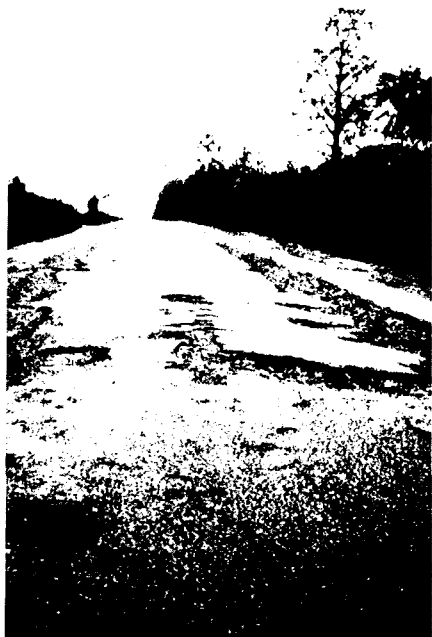
142. chapelet de dégradations

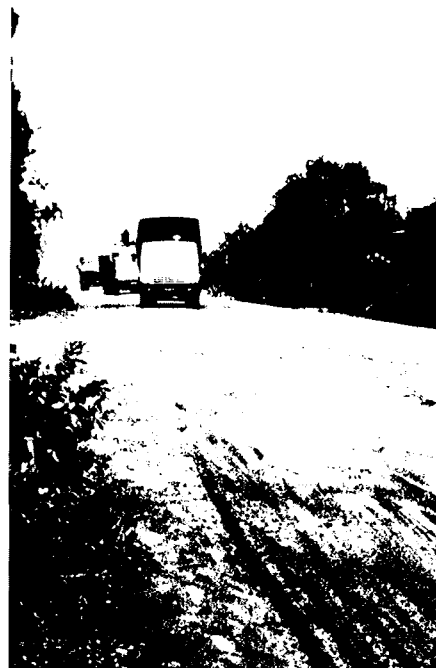
Les véhicules préfèrent .143  
emprunter l'accotement

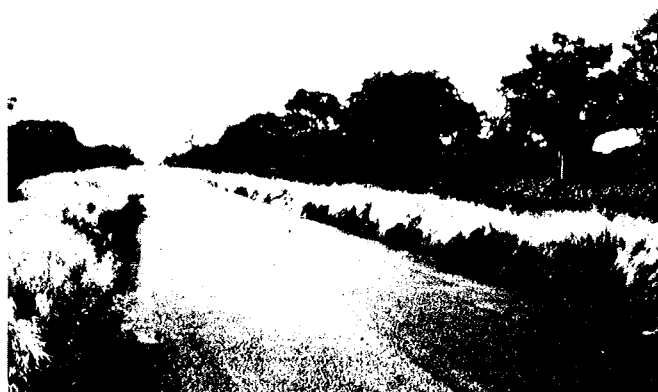
145. accotements "revêtus"

Parmi celles-ci , on en rencontre qui s'apparentent à celles déjà vues pour les routes non revêtues comme les défauts d'écoulement d'eau (photo 144), l'envahissement de la chaussée par la végétation (photos 145 et 146) ou les couches de chaussée instables (photo 147). Il en existe d'autres liées au revêtement que l'on appelle "dentelle de rives" (photos 148 et 149). Elles ont plusieurs causes, comme le ruissellement des eaux pluviométriques par exemple ; mais la cause principale est l'utilisation des accotements comme piste de circulation, soit pour s'arrêter ("Taxis brousse"), soit pour éviter les "nids de poules" de la chaussée (photo 143). La "dentelle de rive" est difficile à réparer et certains la prennent en compte pour justifier le revêtement des accotements.

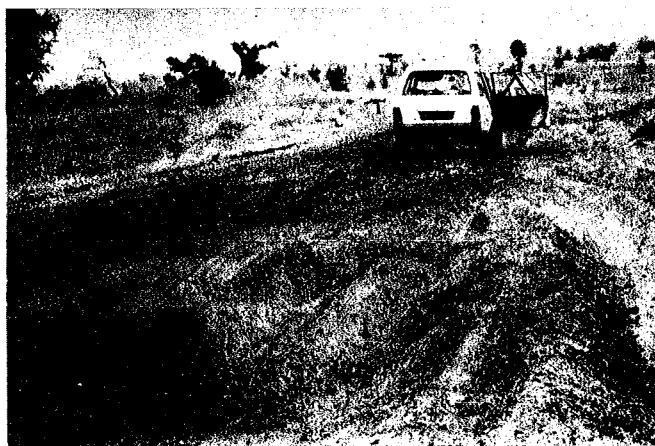
147. base instable et sans cohésion  
"le revêtement ne fait pas la route à lui seul !"

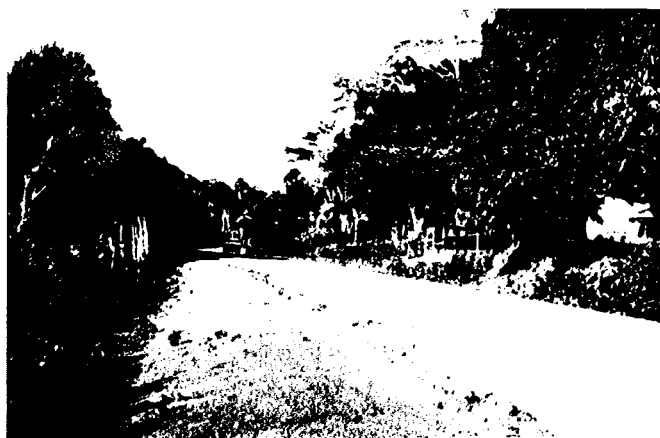
148 - 149. dentelles de rives

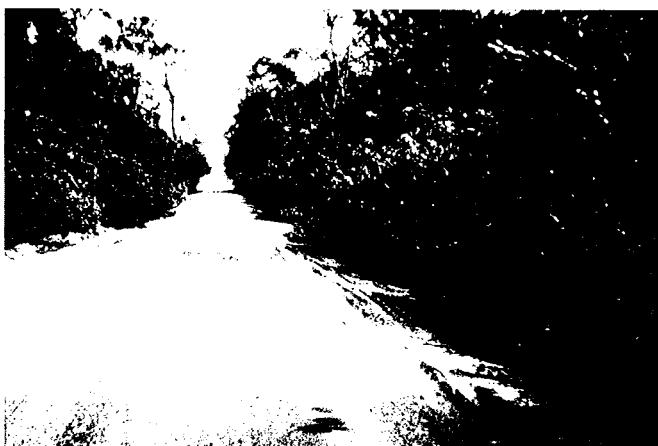
150. reprofilage des rives par du graveleux pour éliminer la dentelle - route Sikasso-Zégoua (Mali)

Dans ce domaine, il est certain que l'entretien curatif l'emporte sur l'entretien préventif : la chaussée est réparée tant bien que mal quand les dégradations se présentent avec les moyens du moment (photos 150 - 151).

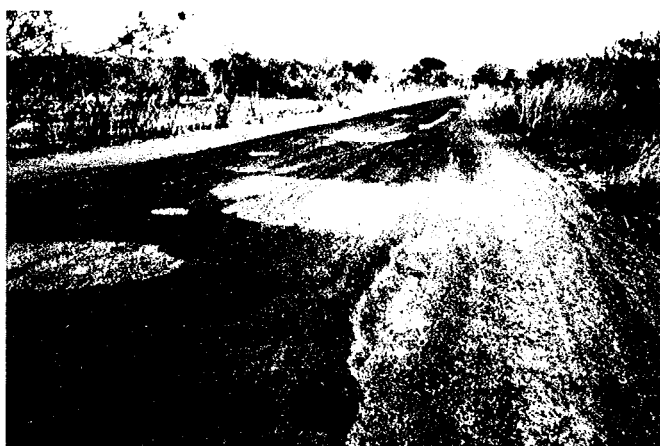
151. rebouchage des nids de poule par du graveleux

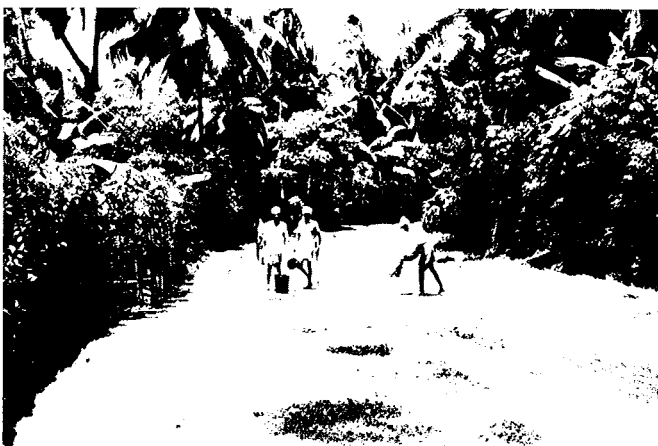
152. atelier de réparation au Sri Lanka

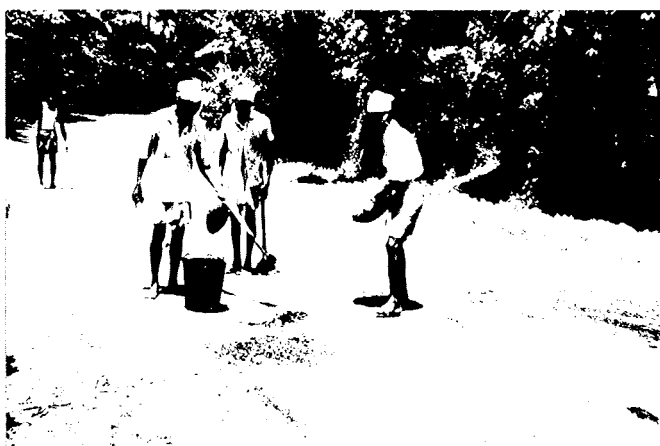
153. vue rapprochée de l'atelier de point à temps

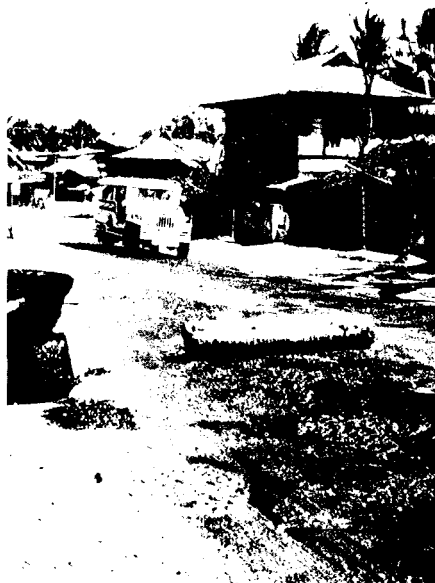
154. signalisation de chantier et poste d'enrobage mobile (Philippines)

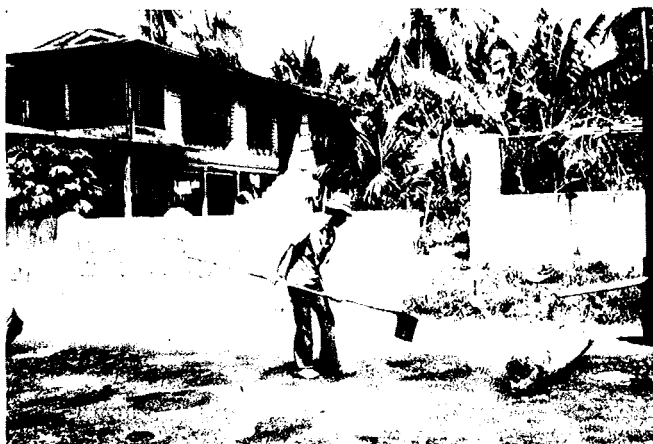
155. rebouchage des nids de poule

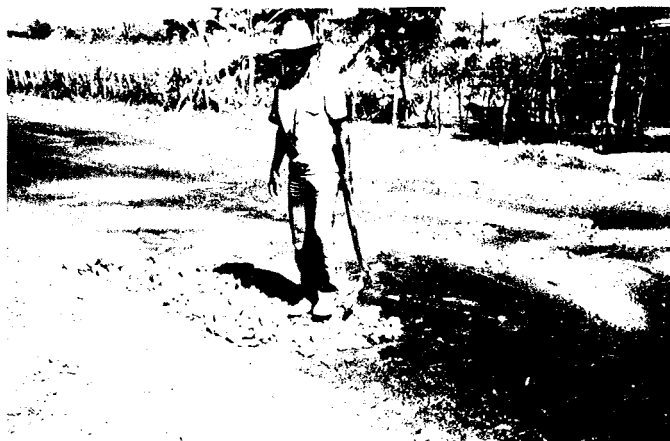
156. le compactage est une opération qu'il faut soigner

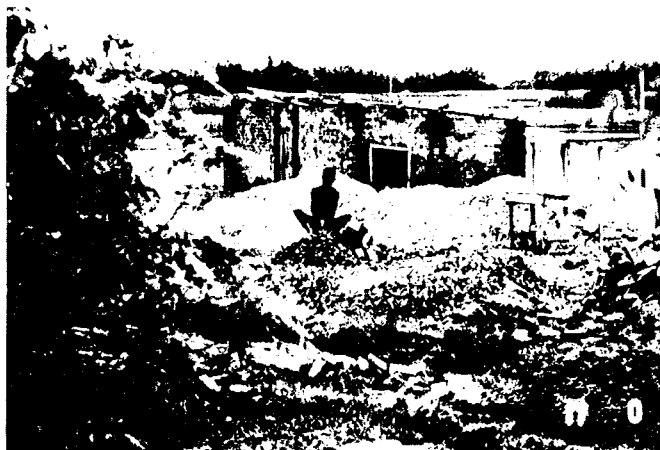
169. l'atelier de concassage

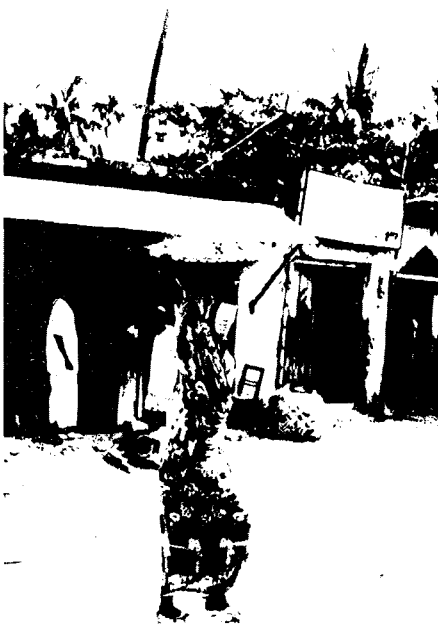
170. l'atelier de transport

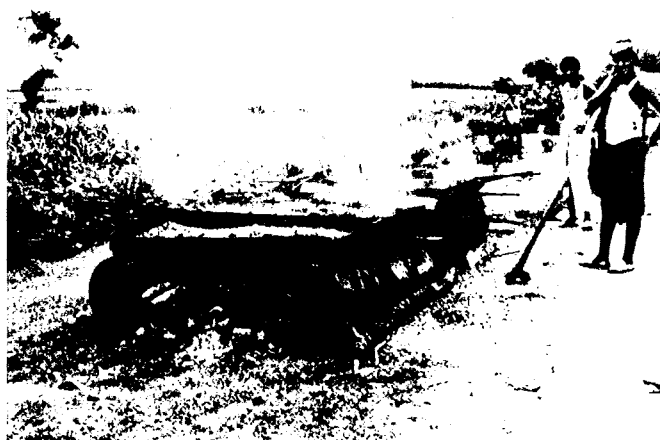
171. l'atelier de séchage

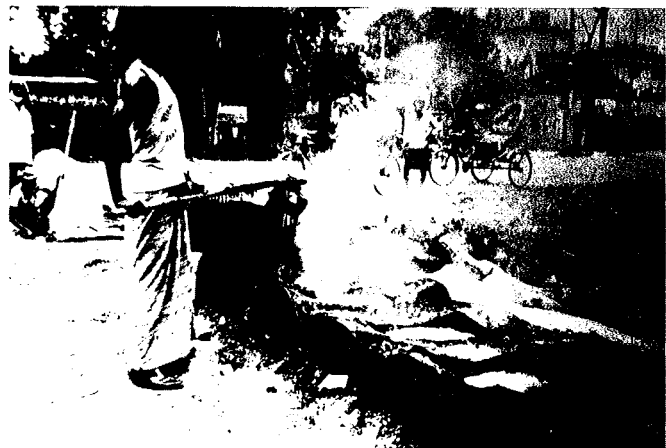
172. l'atelier d'enrobage

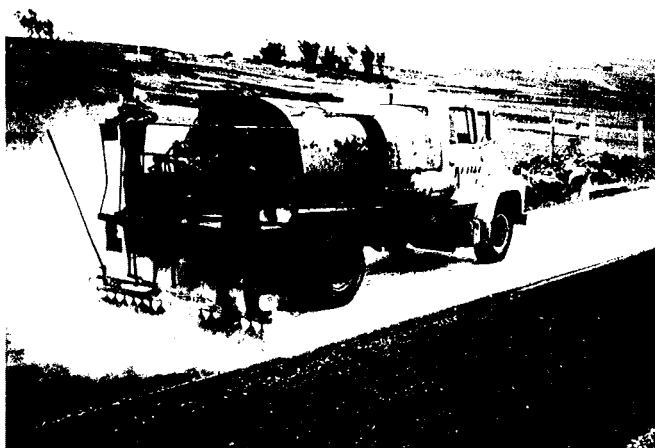
173. enduits sur géotextiles en Colombie

Faire appel à des matériaux locaux ou à des techniques locales, ce n'est pas seulement choisir la solution la plus économique d'une alternative ; c'est parfois aussi la seule façon de construire la route d'où le développement de techniques originales et parfois surprenantes, dans des pays pauvres ou dépourvus de granulats : enrobés de coquillage (photo 163), sable stabilisé au lignosulfite, route en briques (photos 164 à 172) encore que cette technique soit également utilisée en Europe (on rapporte que la brique ayant trois dimensions inégales, elle est adaptée au dimensionnement de trois classes de trafic à condition de choisir judicieusement la face posée au sol !). Il est également important d'avoir présent à l'esprit que la rareté ou le prix du matériau peut parfois conduire à une conclusion inverse et justifier économiquement l'importation de techniques de pointe comme cela est le cas pour les géotextiles sous enduit en Colombie, par exemple (solution plus économique que celle qui consiste à réempierrier la route en terre avant l'enduisage) (photo 173).
